Schouw De Vergulde Hand

1 november 2012

Datum: 8 november 2012
Auteur: D. Rietveld

Dagschouw De Vergulde Hand

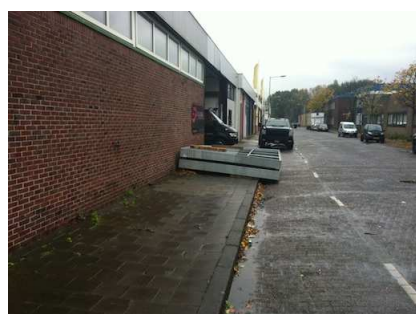
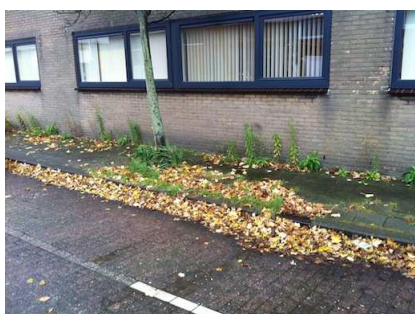
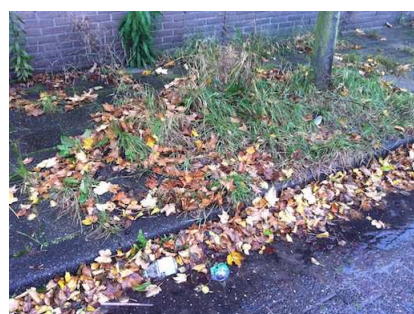
1. (1-2) Amperestraat

De Amperestraat heeft op het eerste oog een redelijk verzorgde uitstraling. Ten tijde van de schouw waren er wel metalen profielen op de stoep geplaatst, maar het is aannemelijk dat dit slechts tijdelijk was en deel uitmaakte van reguliere bedrijfsvoering.

Opvallend was de aanwezigheid van onkruid, waarbij de hoogte en hoeveelheid deed vermoeden dat er al enige tijd geen actie op is ondernomen. In het hoge onkruid wordt het rondvliegende zwerfafval opgevangen, waardoor het een nadelig effect heeft op de uitstraling van de straat.

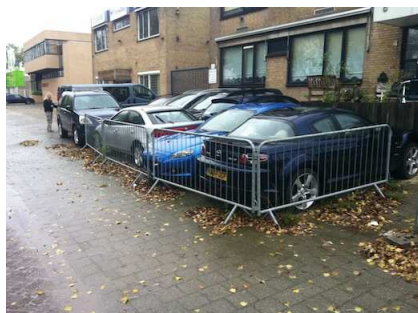
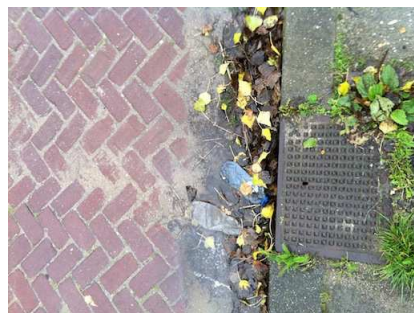
2. (2-3-4) George Stephensonweg/James Wattweg

Het tweede deel van de schouw voerde langs de oostelijke buitenrand van het bedrijventerrein. Wegens de bouwwerkzaamheden is het moeilijk een objectief beeld van dit deel van de George Stephensonweg te geven, maar zowel op de straat als in de graskant was er in enige mate sprake van zwerfafval. Opmerkelijk waren de auto's aan het begin van de James Wattweg die achter een tijdelijk hekwerk waren geplaatst.

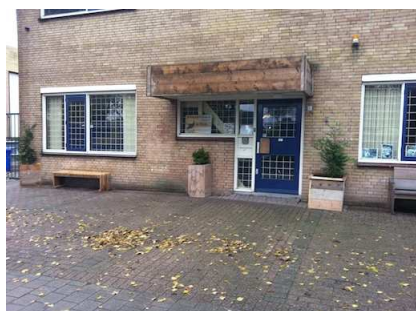
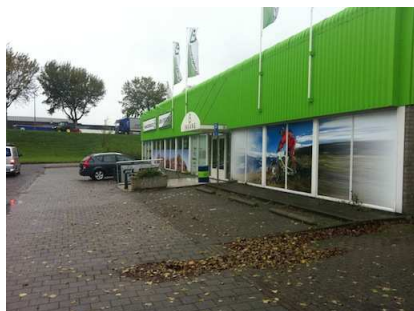
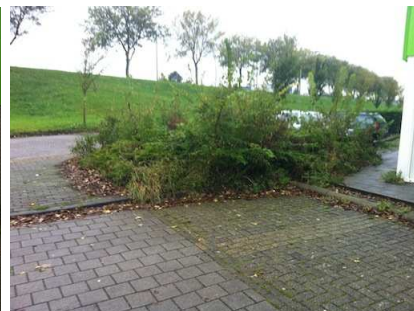
De twee bedrijfsvestigingen die daarop volgende hebben werk gemaakt van een verzorgde entree. De staat van het openbaar groen sluit niet aan bij dit beeld.

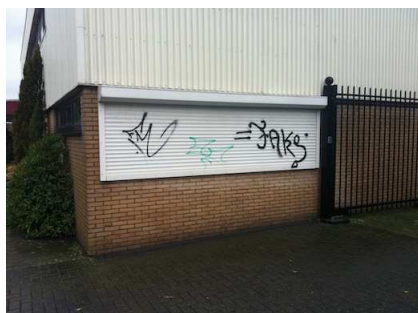
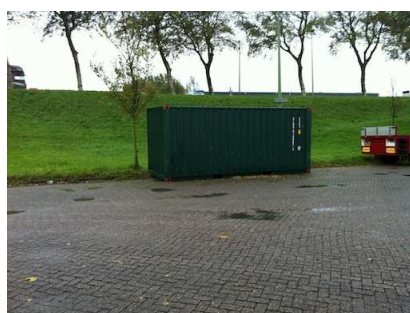
3. (4-5) James Wattweg

Dit deel van de James Wattweg is breed, open en groen. Ook hier hebben de bedrijven aandacht besteed aan de uitstraling van hun pand en entree. Op de dijk bevindt zich in enige mate zwerfafval en de bestrating kent niveauverschillen.

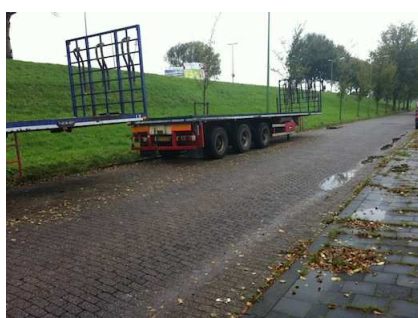
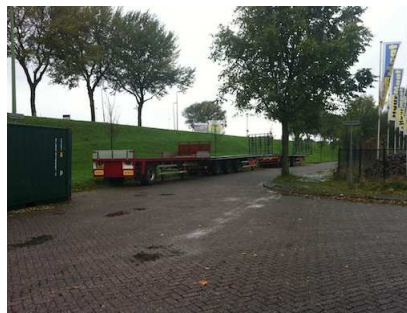
Opmerkelijke zaken zijn de aanwezigheid van een container op een van de parkeerplekken en geparkeerde trailers. Het stallen van containers op de openbare weg is niet toegestaan. Parkeren gaat volgens het reglement na drie dagen over in stallen, indien die periode is vastgesteld is ook het stallen van de trailers op de openbare weg niet toegestaan en kan bestraft worden met een last onder dwangsom.

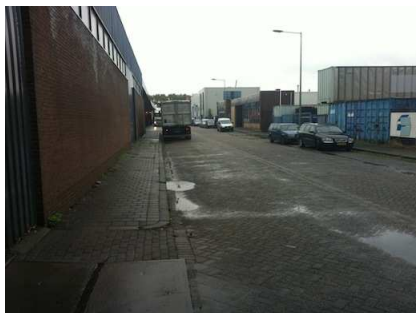
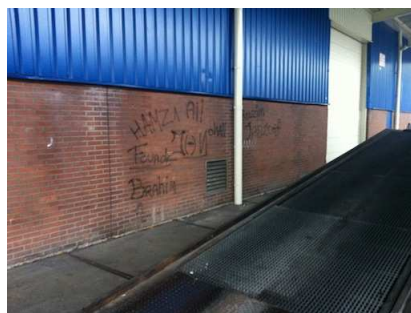
4. (5-6) Edisonstraat

De Edisonstraat wordt gedomineerd door een logistiek bedrijf met laadschansen onder een overkapping. Op de muur van het bedrijf is graffiti aangebracht. Deze plek was tot voor kort een hangplek voor de jeugd, maar door gerichte handhaving wordt de plek niet meer als zodanig gebruikt.

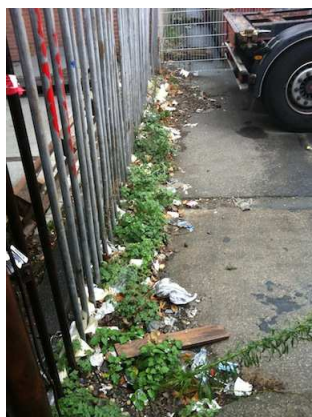
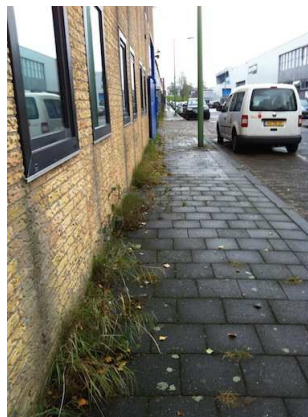
Het hekwerk van de het transportbedrijf werkt als een windvanger voor zwerfafval. Ook in deze straat is er in onkruid aanwezig.

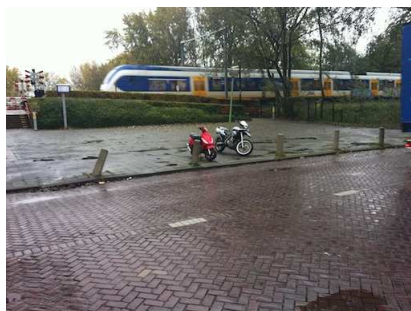
5. (6-7-8) George Stephensonweg/Bellstraat

Dit deel van de George Stephensonweg herbergt de entree van het NS Station. Het station ziet er vanaf deze kant verzorgd uit. Het trottoir voor het station is erg breed en enige inrichting ontbreekt, waardoor de gestalde rijwielen opvallen.

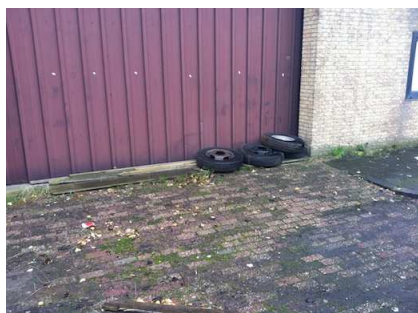
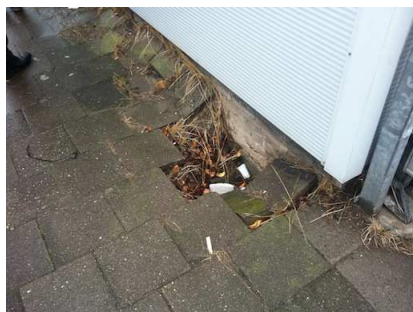
Bij de entree van de Bellstraat valt geplaatst vuil op, in dit geval een aantal autobanden. Verder valt op dat er rond een aantal panden stevige verzakkingen van het trottoir zijn. Waarschijnlijk het gevolg van waterafvoer.

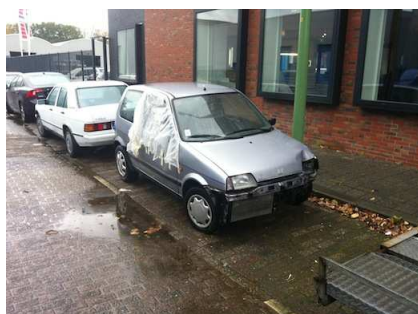
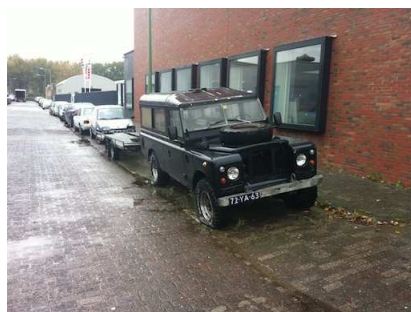
Halverwege de Bellstraat trekken een tweetal auto's onze aandacht. Nader onderzoek zal uitwijzen dat beide voertuigen wel verzekerd zijn en voorzien van een APK. Het is dan ook aannemelijk dat dit onderhanden werk betreft van het nabij gelegen garagebedrijf.

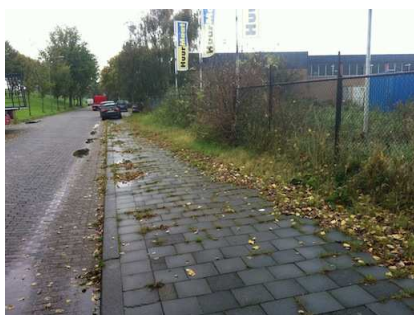
6. (8-9-10- 11) James Wattweg/Fultonstraat

Bij dit deel van de James Wattweg eist het onkruid een groot deel van het trottoir op, waardoor deze voor minder validen bijkans onbegaanbaar is. Hierop moet actie worden ondernomen.

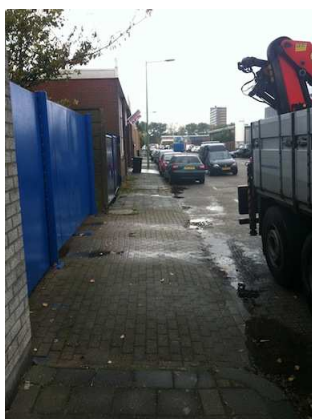
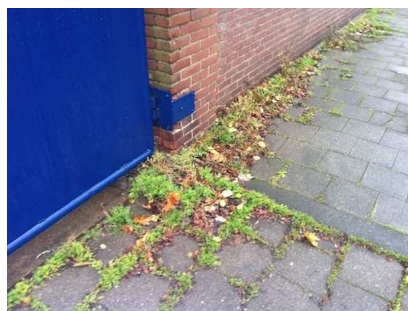
De Fultonstraat oogt in beeldkwaliteit onrustig, de variatie in bestrating en panden zijn daaraan debet. In het eerste deel van deze straat valt de hoeveelheid zwerfafval mee. Het onkruid is ook hier in gevorderd stadium aanwezig.

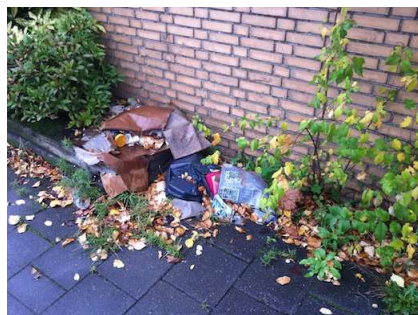
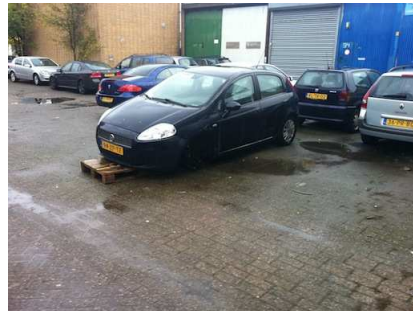
Tussen de Fultonstraat en de Marconistraat bevinden zich twee binnenplaatsen alwaar enkele garagebedrijven gevestigd zijn. In deze beschrijving volgt eerst de zuidelijke binnenplaats. Zwerfafval is hier in grote hoeveelheden aanwezig, met name in het aanwezige groen. Opvallend zijn ook de autowrakken op de openbare weg.

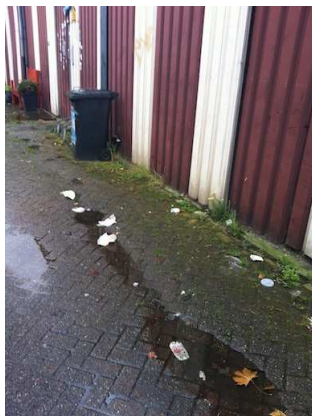
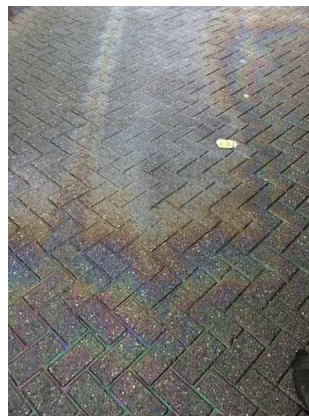
Naast het zwerfafval is hier ook sprake van milieuschade. De oliesporen op het wegdek zijn duidelijk zichtbaar en over een groot oppervlak aanwezig.

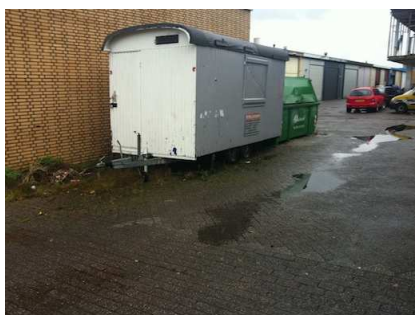
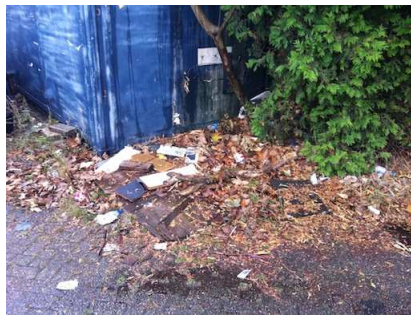
7. (12-13-14) Fultonstraat

Bij de entree van de noordelijke binnenplaats treffen we een gestalde bouwkeet en aan weeszijden containers. Tussen deze zaken bevindt zich openbaar groen met grote hoeveelheden zwerfafval.

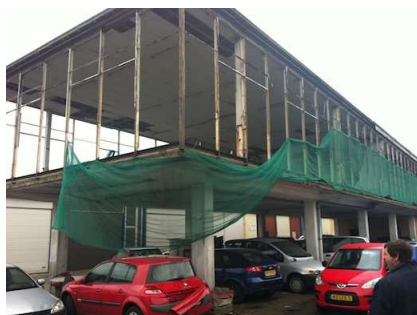
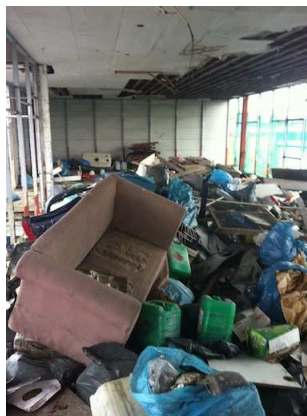
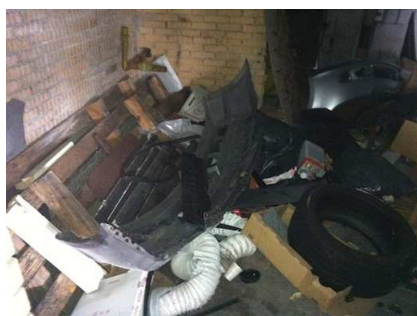
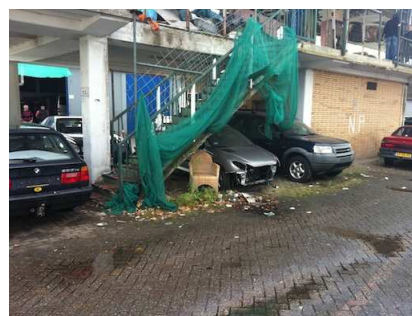
De blikvanger van deze binnenplaats is het centrale pand dat ernstig verwaarloosd is. Onder het pand zijn enkele autowrakken geplaatst. In het pand zelf blijkt op grote schaal afval gedumpt te zijn. Aangezien de wind vrij spel heeft en het net rond het gebouw los is, is het aannemelijk dat de hoeveelheid verwaaid zwerfafval op deze plek zijn oorsprong heeft.

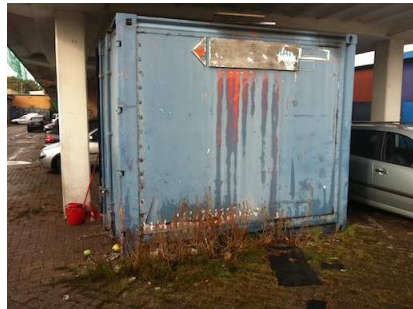
Tenslotte viel ons op dat er wederom een container was gestald op de openbare weg. Nadere inspectie leerde dat zich in deze container een hond zat, eigendom van een van de garagehouders.

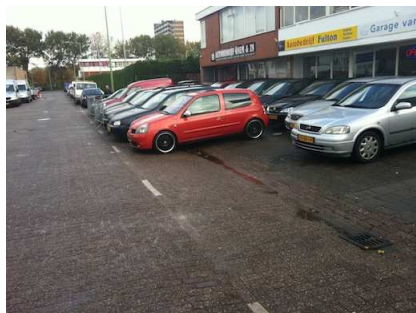
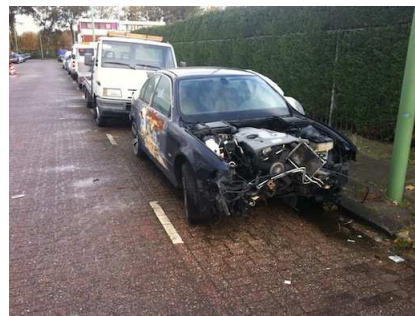
Vanaf de noordelijke binnenplaats vervolgd de route zich via de Fultonstraat zich naar de George Stephensonweg. Op dit deel van de Fultonstraat valt de uitstalling van het aldaar gevestigde autobedrijf op. De te koop staande auto's staan in twee rijen voor het pand en vullen zodoende de openbare weg. Ook troffen we hier het uitgebrande wrak van een auto aan, wederom gestald op de openbare weg.

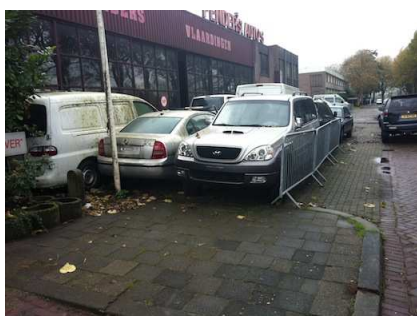
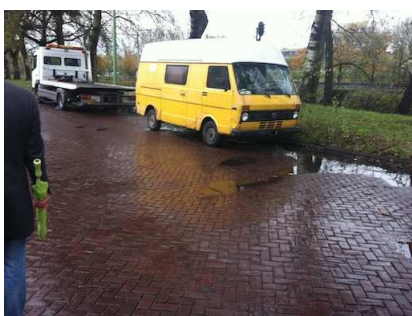
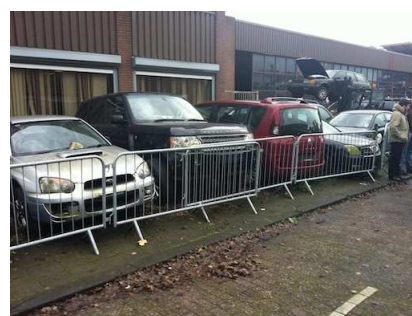
8. (15-16) Marconistraat

De Marconistraat wordt gedomineerd door een autodemontagebedrijf. De locatie van dit bedrijf begint aan de George Stephensonweg alwaar de auto's in vier rijen voor het pand staan opgesteld afgeschermd door een tijdelijk hekwerk. Ook aan de overzijde is een voertuig zonder kenteken op de openbare weg gestald.

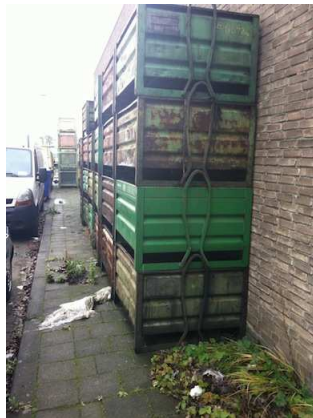
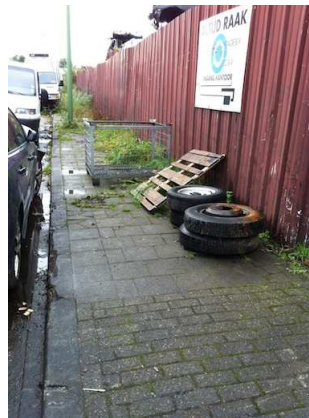
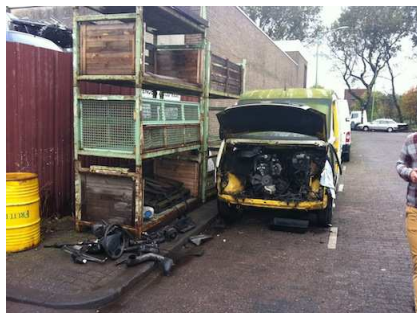
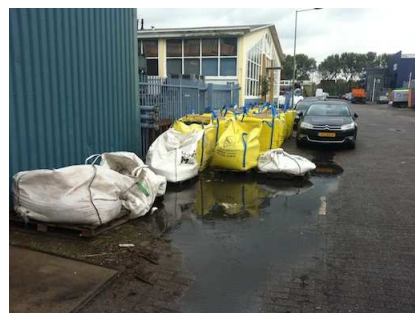
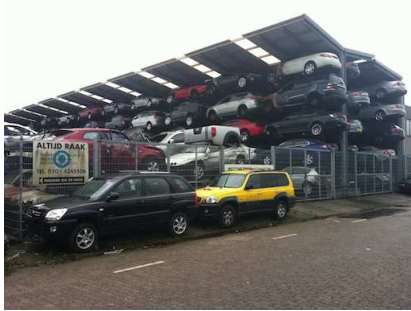
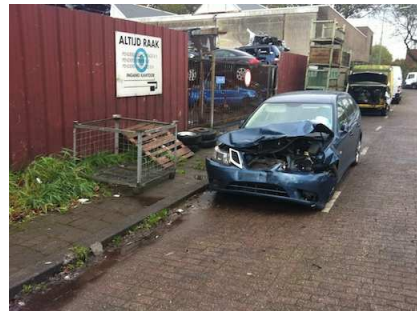
De wijze van stallen van voertuigen vervolgt zich om de hoek op de Marconistraat. Aan de westelijke zijde van de straat zijn metalen kisten op het trottoir geplaatst en enkele andere objecten.

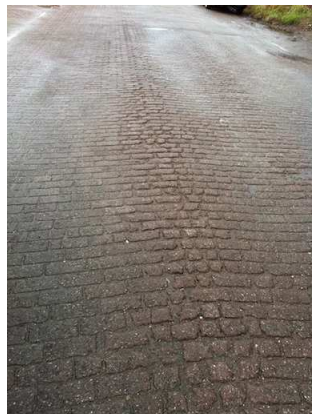
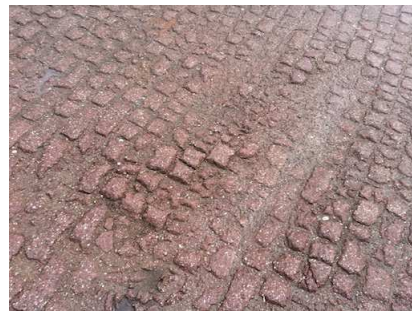
Opvallend aan de Marconistraat is ook de staat van het wegdek. Het is duidelijk dat er zware objecten over het wegdek zijn versleept waardoor het wegdek zwaar is beschadigd. De gemeente heeft in die zin schade geleden.

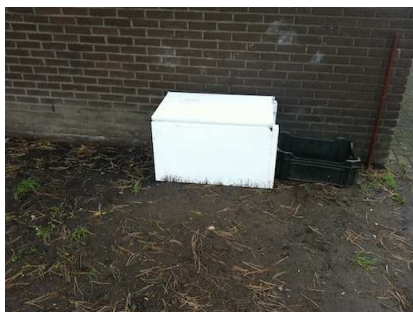
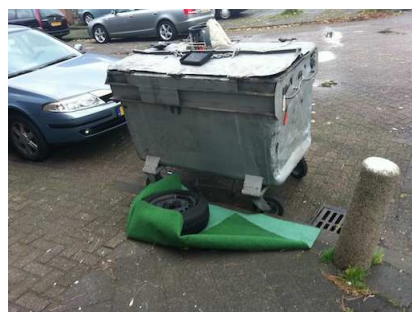
Aan het eind van de Marconistraat bevindt zich een afvalcontainer waarnaast enkele objecten zijn geplaatst. Op de hoek van de Marconistraat/James Wattweg treffen we een vrieskist aan. Dit blijkt een notoire dumpplaats te zijn van dergelijke goederen waarbij er recentelijk ook een schoonmaakactie is gehouden.

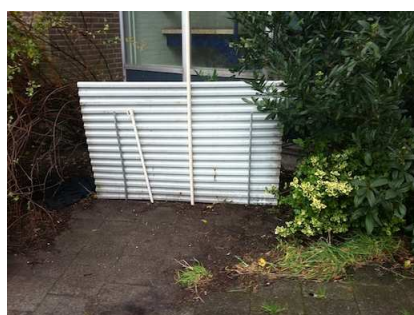
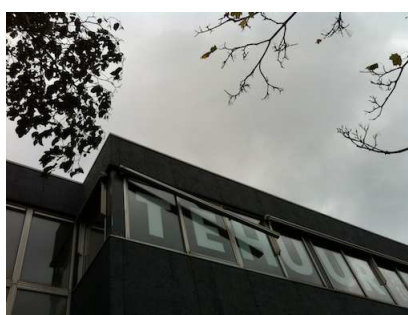
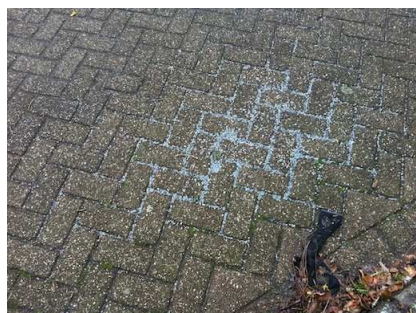
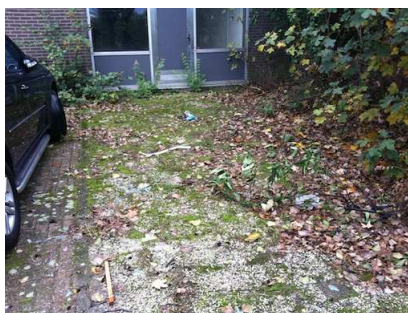
9. (16-17-18) James Wattweg

Op het meest westelijke deel van het bedrijventerrein bevindt zich het uiteinde van de James Wattweg. Het hoekpand is leeg, kent wat mankementen (o.a. loshangende zonwering) en er is op enkele plekken is zwerfafval aanwezig. Op het trottoir is het onkruid weer aanwezig. Op het wegdek liggen glassplinters, vermoedelijk van autoruiten.

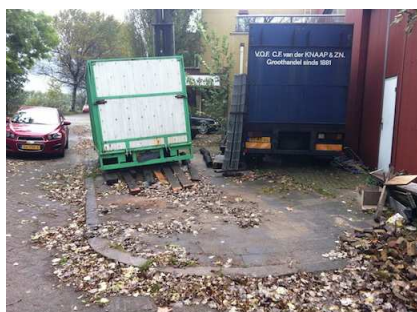
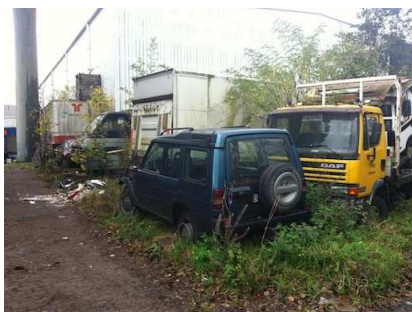
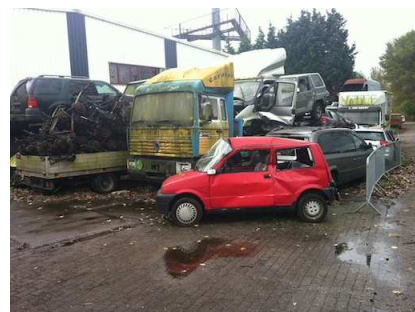
Voorbij dit pand is de James Wattweg wederom het domein van het autodemontagebedrijf. Op het openbaar gebied en tussen het openbaar groen bevinden zich diverse wrakken op enkele plekken voorzien van een hek.

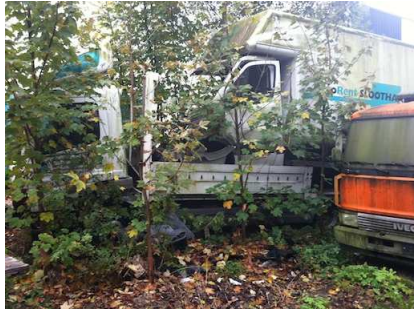
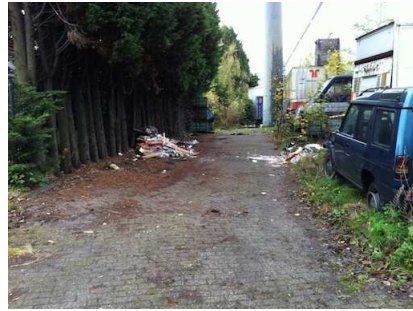
Naast enkele panden zijn autowrakken compleet overwoekerd door groen. Dit toont aan dat deze auto's hier al lange tijd staan. De toegang naar een ouder bedrijfspand staat onder water en is ook zeer vervuild.

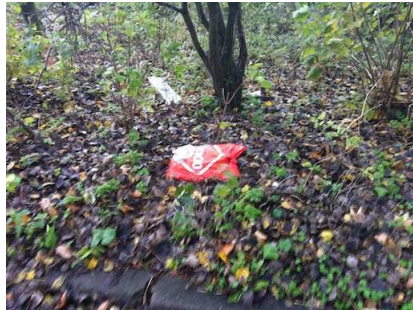
Op de hoek van de James Wattweg en George Stephensonweg bevindt zich een hoek waarvan bekend is dat er afval gedumpt wordt. Deze is recentelijk opgeruimd, maar ook hier treffen we op dit moment zwerfafval aan.

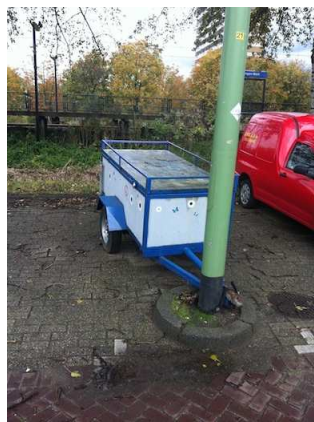
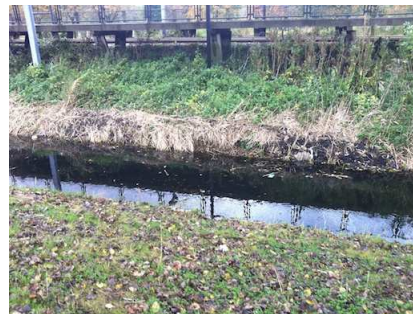
10. (18-19-20) George Stephensonweg

Het laatste deel van de schouw betreft een gedeelte van de George Stephensonweg. Deze weg is in redelijke staat evenals het openbaar groen. Ook de sloot is op het oog redelijk verzorgd. Aan de weg zijn er enkele aanhangwagens gestald.
